# Zawilgocenie warstw termoizolacyjnych w dachach zielonych – zapobieganie i metody zwalczania

**Usuwanie zawilgocenia i jego skutków to trudny proces. Są dwie możliwości: usunięcie hydroizolacji i zawilgoconej termoizolacji lub próba osuszania z wykorzystaniem kominków wentylacyjnych montowanych w hydroizolacji.**

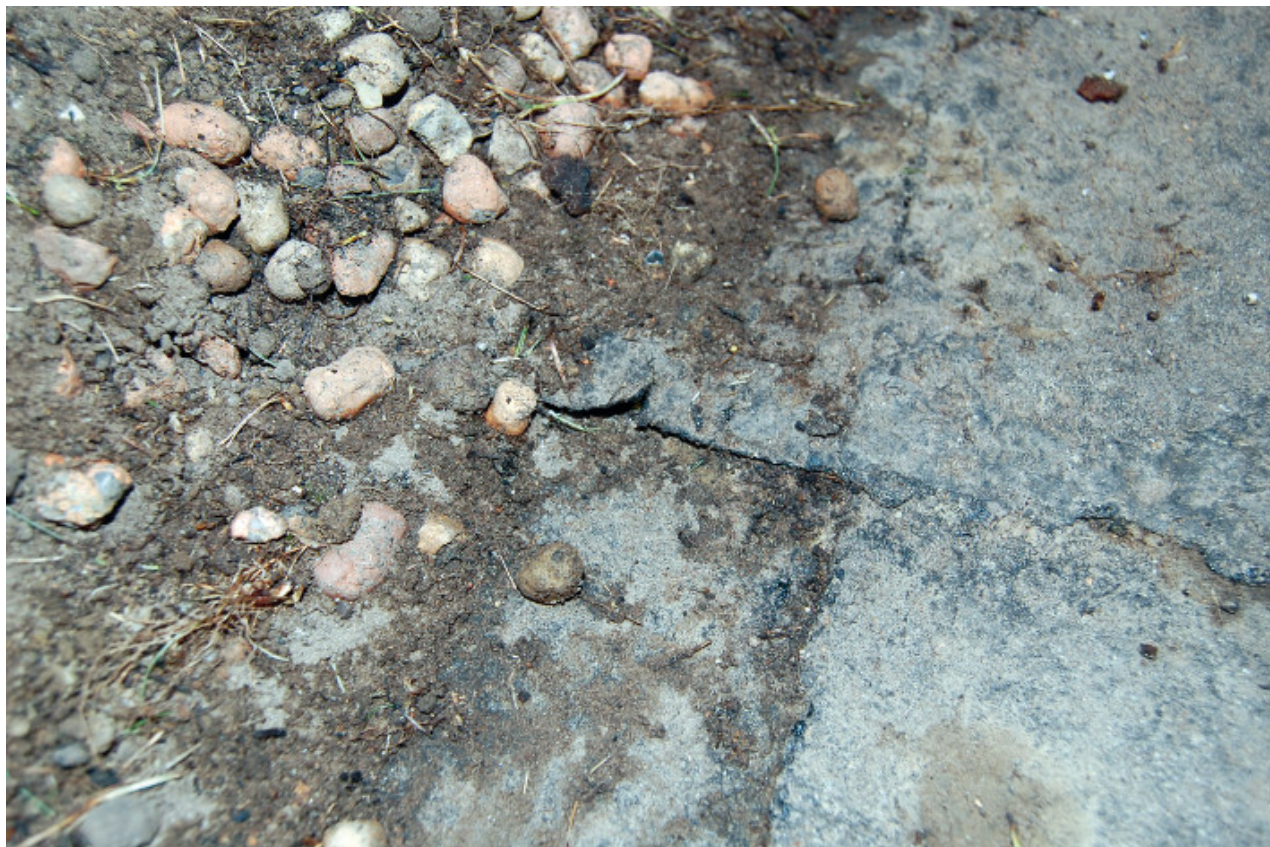
Najczęściej wina leży po stronie projektowej i wykonawczej. Do przecieku może dojść z powodu nieprawidłowo dobranej hydroizolacji. Hydroizolacja do dachów zielonych musi być przystosowana do przebywania w warunkach stale wilgotnych w szerokim przedziale temperatury. Nie wszystkie materiały są w stanie sprostać tym zadaniom, a ich ewentualna naprawa lub wymiana jest niezwykle utrudniona i kosztowna ze względu na to, że są przykryte kolejnymi warstwami, z których zbudowany jest dach zielony. Stosując na przykład papę termozgrzewalną, trzeba mieć pewność, że zachowa ona odporność na wpływ kwasów humusowych. Przykładem może być zdjęcie z naprawy dachu zielonego, na którym papa niskiej jakości dosłownie rozkleiła się w „agresywnym” środowisku (fot. 1).

Fot. 1. Papa zdegradowana przez kwasy humusowe

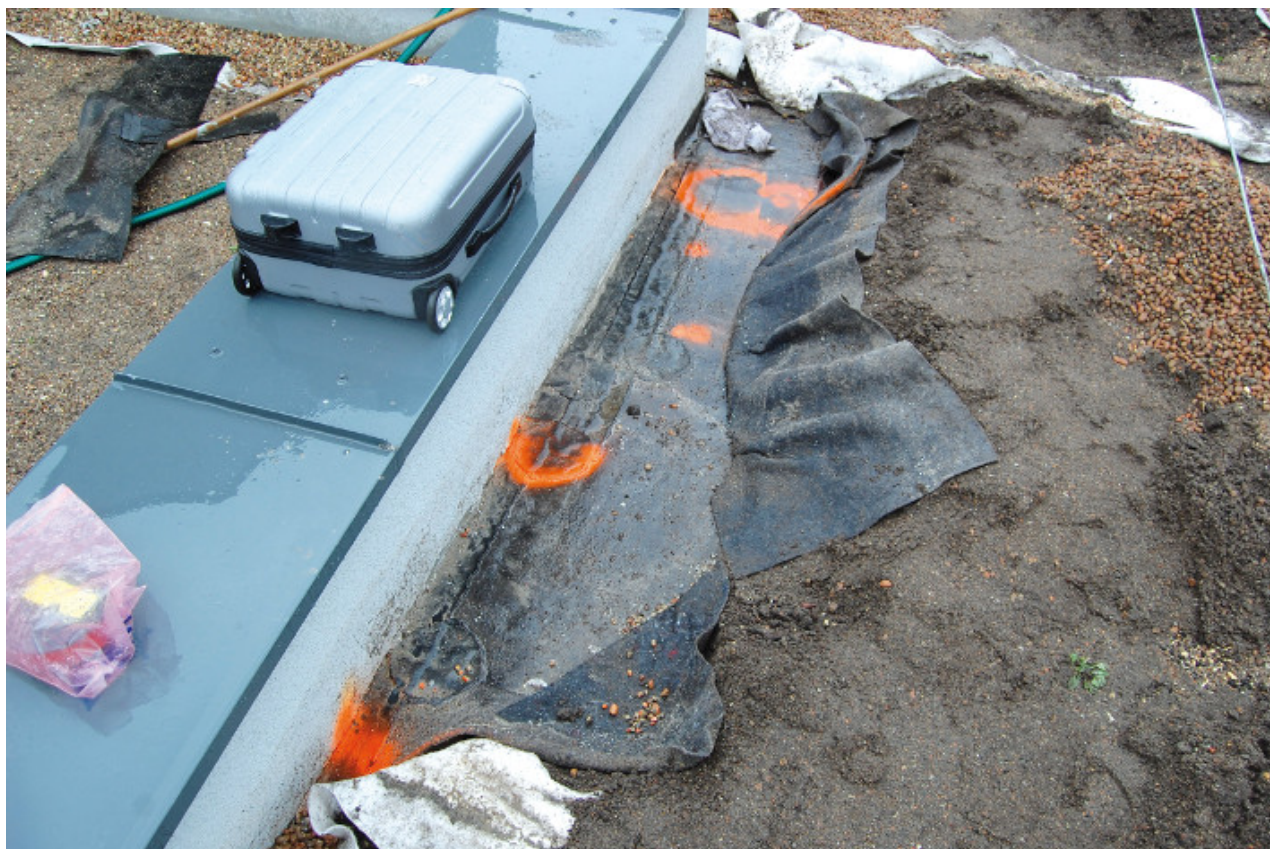
Należy pamiętać, że na dachu zielonym hydroizolacja pionowa musi być wyniesiona co najmniej 20 cm ponad warstwę substratu oraz musi być zakończona doszczelnioną listwą stalową zabezpieczającą przed wciekaniem wody. Za hydroizolację może się dostawać woda płynąca po ścianach lub woda stojąca na dachu zielonym, powodując zawilgocenie termoizolacji. Jest to błąd bardzo trudny do wykrycia, ponieważ w czasie próby wodnej nie zalewa się dachu do wysokości powyżej izolacji pionowej. Przykładem może być poszukiwanie na jednym z dachów zielonych przecieku, którego przyczyną było niedoszczelnienie izolacji pionowej, a woda dostawała się po skrzynce odgromowej (fot. 3).

Fot. 3. Poszukiwanie przecieku na dachu zielonym

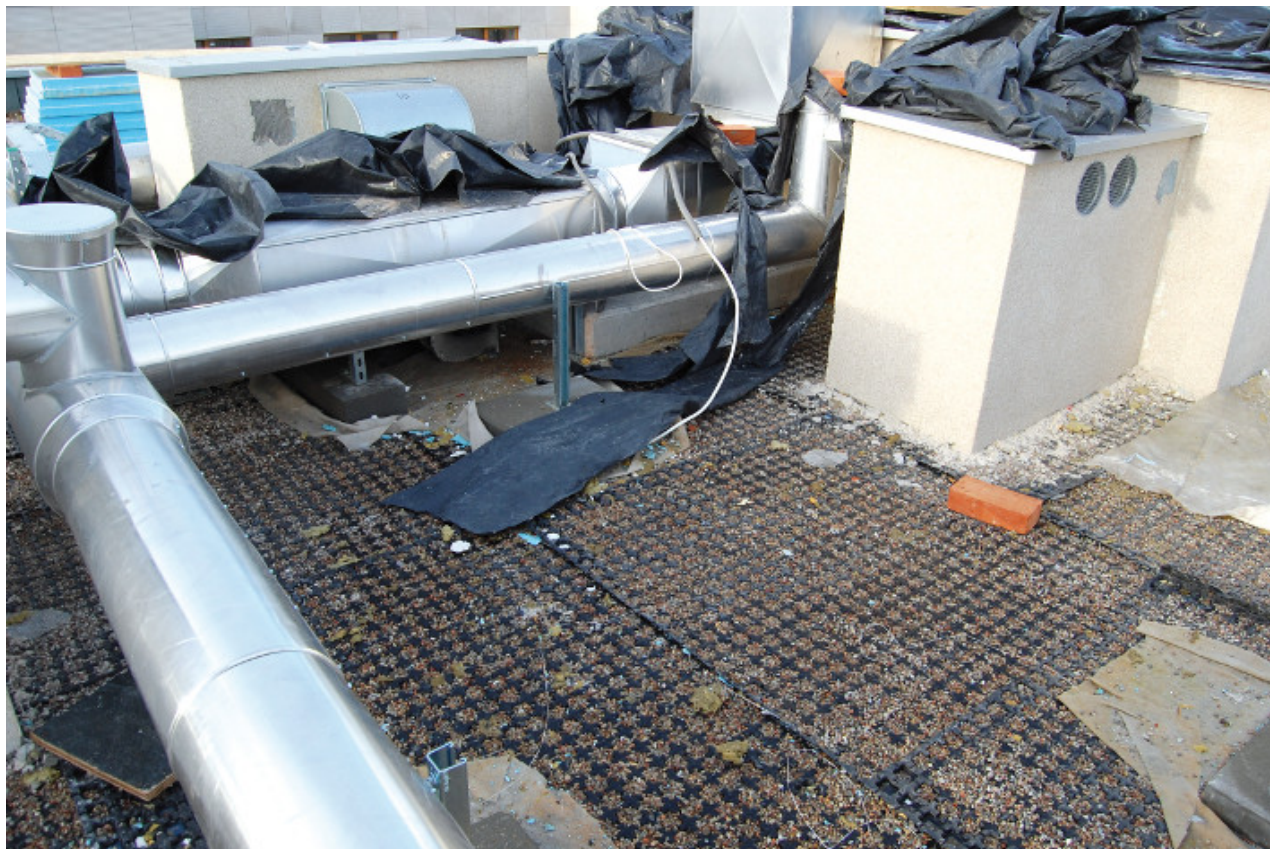
W katalogu przyczyn przecieków istotną kategorię stanowią uszkodzenia mechaniczne, które mogą powstać w trakcie wykonywania pozostałych robót, w tym warstw dachu zielonego, lub w trakcie eksploatacji obiektu. Dekarz, który wykonał szczelny dach, co potwierdziła próba wodna, teoretycznie może spać spokojnie, ale niestety to tylko marzenie. Po zakończeniu robót dekarских pozostają często do wykonania: ocieplenie i tynk na ścianach cokołowych i kominach, obróbki blacharskie, instalacja anten lub innych urządzeń, instalacja kanałów wentylacyjnych i wreszcie sam dach zielony. Należy bezwzględnie zminimalizować ilość robót prowadzonych po zakończeniu prac dekarских. Często pada pytanie, czy najpierw wykonywać dach zielony czy pozostałe roboty na dachu? Nie ma jednoznacznej odpowiedzi. Z jednej strony dach zielony na pewno zabezpiecza przed uszkodzeniami mechanicznymi, ale on sam może również zostać zniszczony i stratowany przez ekipy budowlane i instalacyjne. W przypadku uszkodzenia hydroizolacji, a nawet jego podejrzenia należy bezwzględnie i bezzwłocznie wezwać dekarza, jednak w praktyce to rzadkość. Uszkodzenie jest bagatelizowane, a pozostawione na pewno będzie skutkowało przeciekiem (fot. 4).

Fot. 4. Wykonanie dachu zielonego oraz innych robót budowlanych i instalacyjnych
